## Verkauf: Harley-Davidson VL 1200 (als Gespann)

Gutachtennummer:	
Versicherungsschein-/Schadenummer:	
Auftrag vom:	23.01.2020
Beauftragung durch:	den Anspruchssteller
Schadentag und Schadenort:	
Besichtigungstag und Besichtigungsort:	nicht bekannt / nicht bekannt
Zweck des Gutachtens:	Haftpflichtschadengutachten
Besichtigtes Fahrzeug:	Harley-Davidson Gespann 1200 VL
Amtl. Kennzeichen:	----
Erstzulassung:	01.03.1931
Kilometerstand:	99999 KM
Fahrzeugident-Nr:	34VFD2980
Reparaturkosten netto:	0,00 €
Wertverbesserung / Abzug NFA netto:	0,00 €
<b>Reparaturkosten inkl. USt:</b>	<b>0,00 €</b>
Der Halter/AST ist vorsteuerabzugsberechtigt:	nein
<b>Der Kaufpreis beträgt.</b>	<b><u>25.500,00 €</u></b>

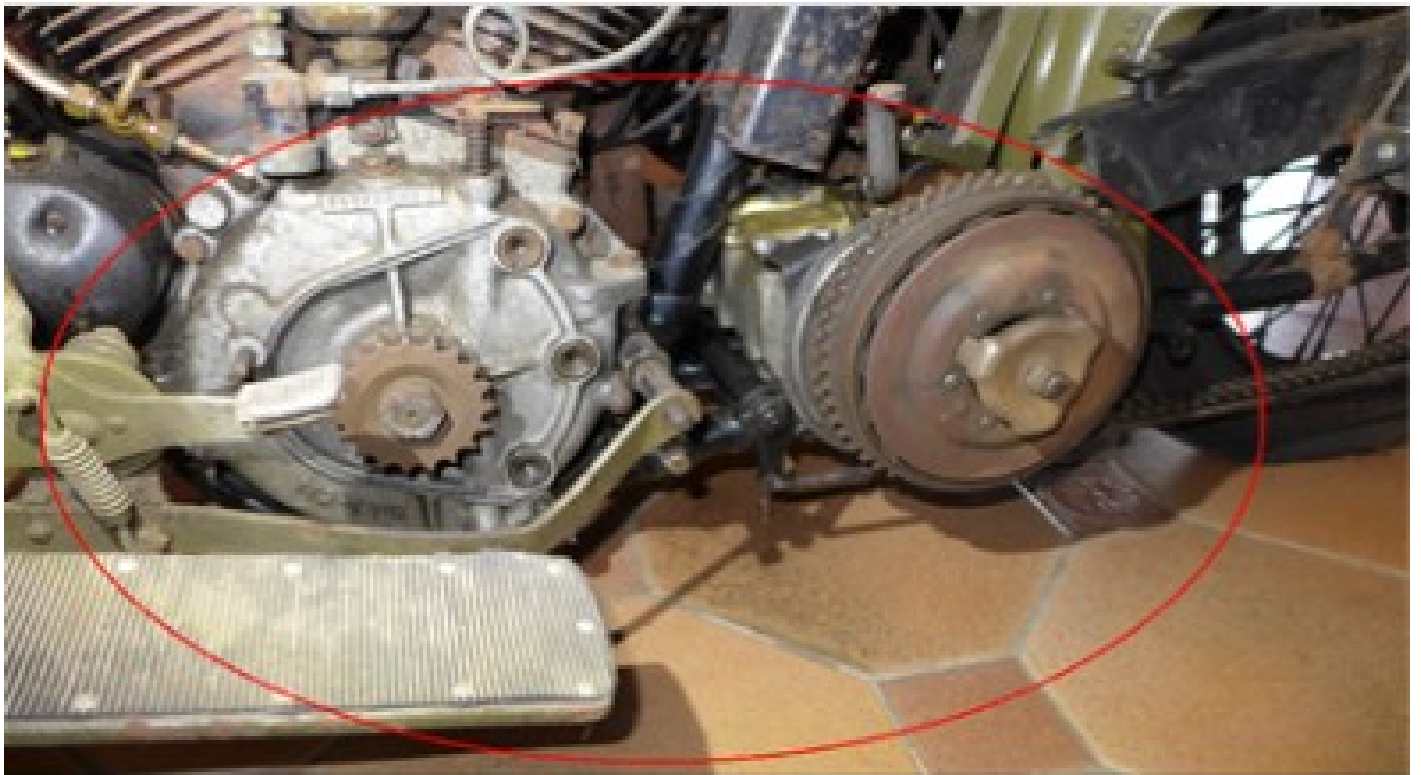
teil-zerlegter Zustand

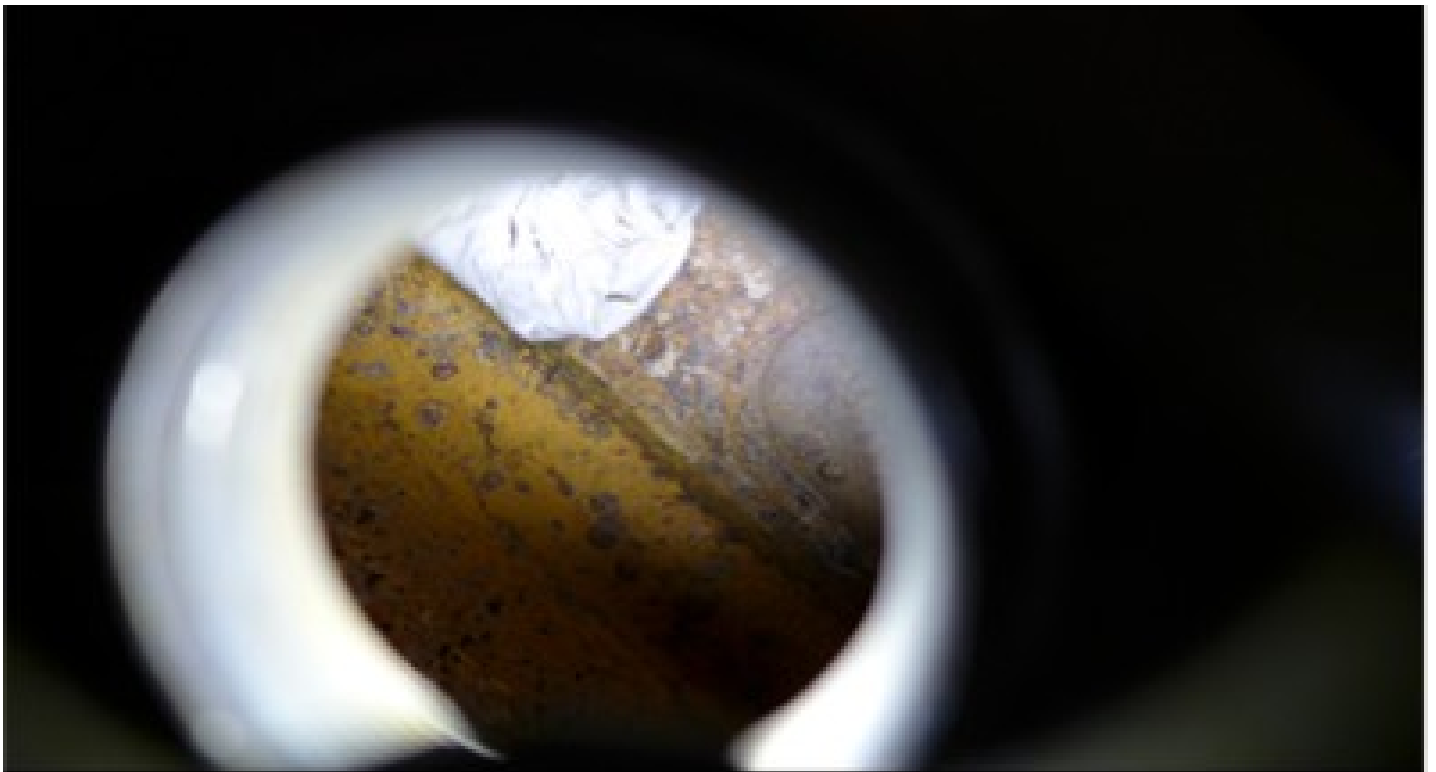
Korrosionbildung-Kraftstofftank

- Revision der Motor-/Getriebeeinheit
  - Instandsetzung/Ersatz der Fahrzeugelektrik
  - Überprüfung der fahrtechnischen Bauteile auf Funktionstüchtigkeit
  - Korrosionsprüfung und deren Beseitigung an den Kraftstoff-führenden Bauteilen -
- Wiederherstellung der Fahrtüchtigkeit gemäß § 19StVzO, § 23StVzO

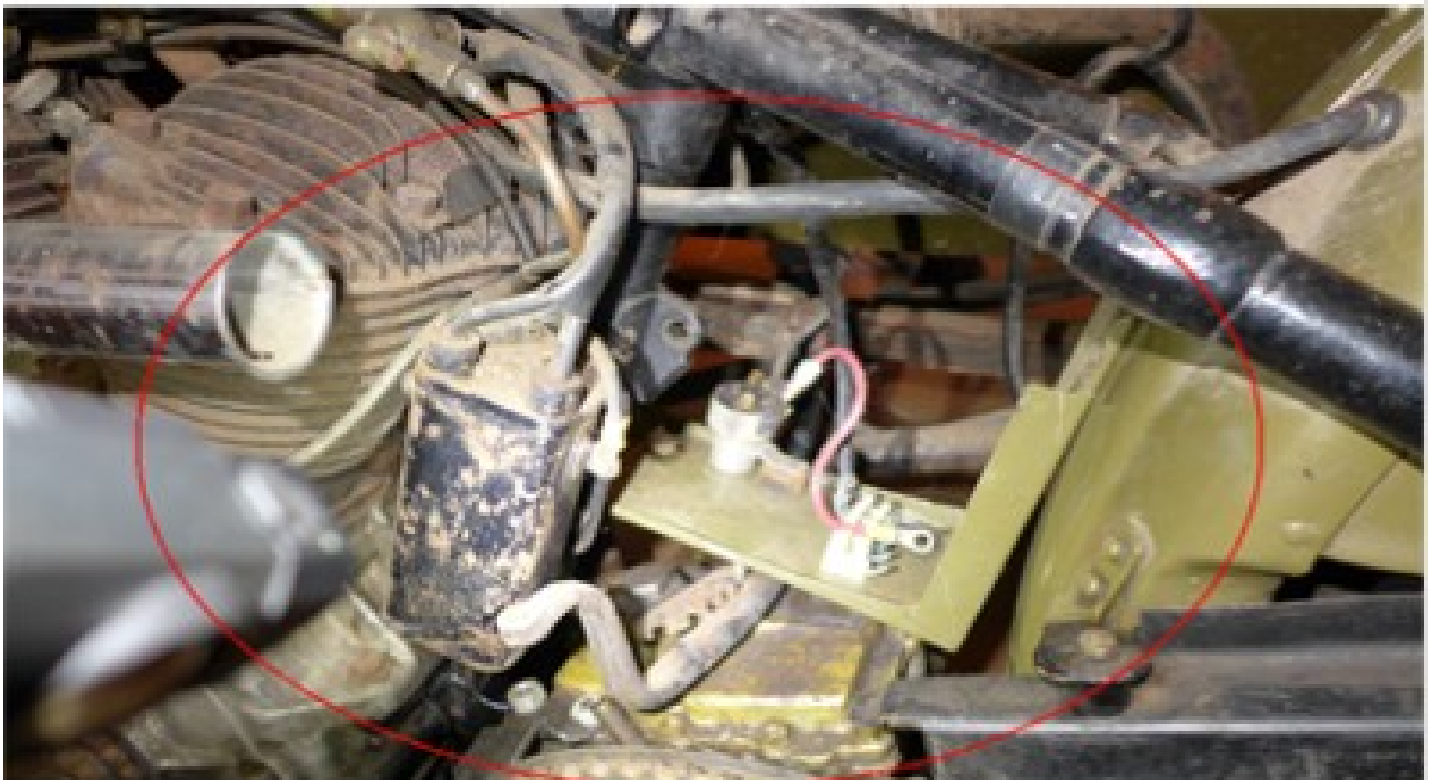
teil-zerlegter Zustand
